Geologia dell'Ambiente

Un problema di geologia forense: indagini sul dissesto idrogeologico dell'abitato est di Teramo del 9 settembre 2003

ROMOLO DI FRANCESCO
GEO&GEO Instruments® – research & development

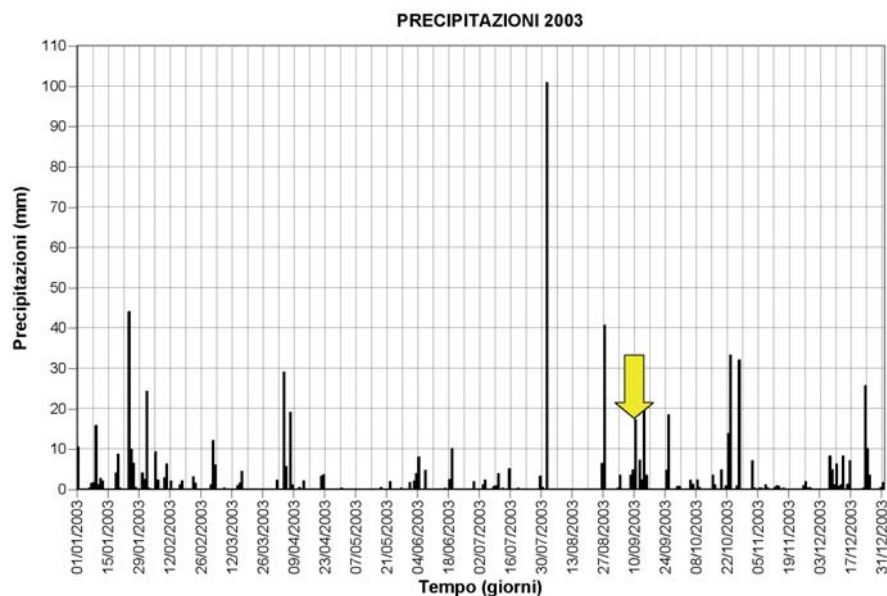
Figura 2 – Grafico delle precipitazioni giornaliere del 2003, con la freccia gialla che indica l'evento del 9 settembre responsabile del dissesto idrogeologico (la data è sfasata di un giorno in avanti).

partenza dell'intero studio, tanto da richiedere l'analisi dei dati pluviometrici relativi alla zona di interesse. Il primo passo è quindi consistito nel reperimento di tali dati presso l'Istituto Idrografico della Regione Abruzzo e relativi al periodo 1976-2006, dai quali è stato successivamente costruito il grafico di cui alla Fig. 2 con i valori relativi all'anno 2003 distinti giornalmente.

La trasformazione dei dati grezzi, in quanto non ancora elaborati dal citato Istituto Idrografico il cui aggiornamento è fermo al 1999 (all'epoca dello studio – 2007, n.d.a.), ha richiesto la trasformazione di elementi puntuali in un grafico cartesiano nel quale sono riportati in ascissa il tempo e in ordinata le precipitazioni espresse in millimetri di pioggia. Osservando nel dettaglio la Fig. 2 risulta innanzitutto una chiara visione dell'andamento giornaliero delle precipitazioni registrate durante l'intero 2003; segue, quindi, l'evidenza che durante lo stesso anno si sono verificati numerosi altri eventi di entità molto superiore a quello di interesse a sua volta evidenziato da una freccia gialla.

Tenuto conto che i dati registrati dal pluviografo sono sfasati di un giorno in avanti rispetto alla data reale, il grafico in questione mostra con estrema chiarezza che, se il 9 settembre 2003 sono caduti in totale 17.2 millimetri di pioggia, i giorni 31 luglio e 26 agosto ne sono caduti rispettivamente 100.8 e 40.6 millimetri, ovvero una quantità superiore di un fattore 5.9 e 2.4 in assenza di dissesti idrogeologici. Letti banalmente in questo modo, i dati raccolti negano l'esistenza, per il giorno 9 settembre 2003, di un evento eccezionale, stante la Fig. 3 che rappresenta una finestra della Fig. 2 concentrata sul solo mese di settembre.

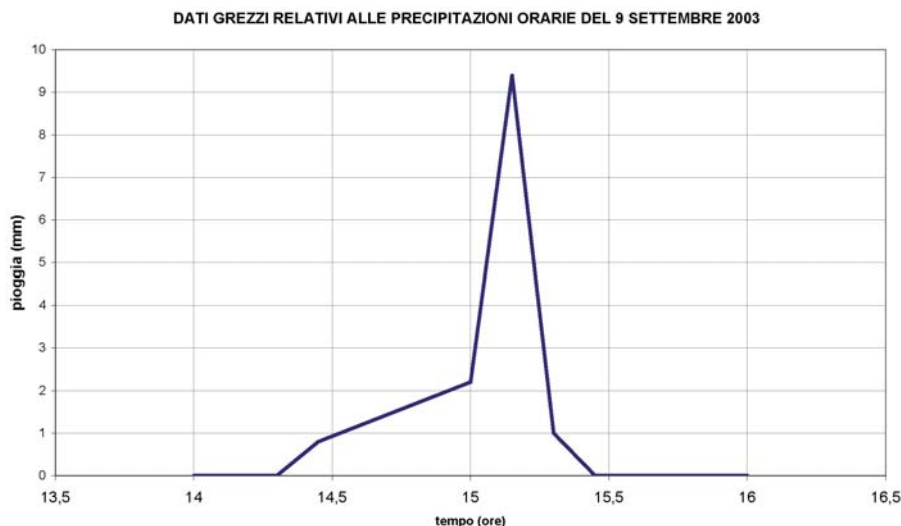
Figura 4 – Grafico relativo alle precipitazioni orarie del 9 settembre 2003, costruito a partire dai grezzi forniti dall'Istituto Idrografico della Regione Abruzzo.

Pur rimandando ai paragrafi successivi per una disamina del fenomeno, appare evidente la necessità di ulteriori approfondimenti dell'argomento considerato che, tra i fattori che concorrono all'erosione del suolo ovvero alla condizione che ha sotteso la formazione e l'evoluzione della massa di acqua, fango e detriti, assume a questo punto condizione prioritaria l'energia cinetica delle precipitazioni, conducendo a concentrare l'attenzione sull'andamento della pioggia in funzione delle ore e non più dei giorni e giungendo infine all'elaborazione del grafico rappresentato in Fig. 4.

Orbene, una corretta analisi dei dati mostrati in tale grafico richiede la costruzione di una funzione matematica del tipo:

In tal modo la Fig. 4 assume una nuova forma rappresentata nella Fig. 5, che risulta ora continua e non più discreta nell'intervallo considerato.

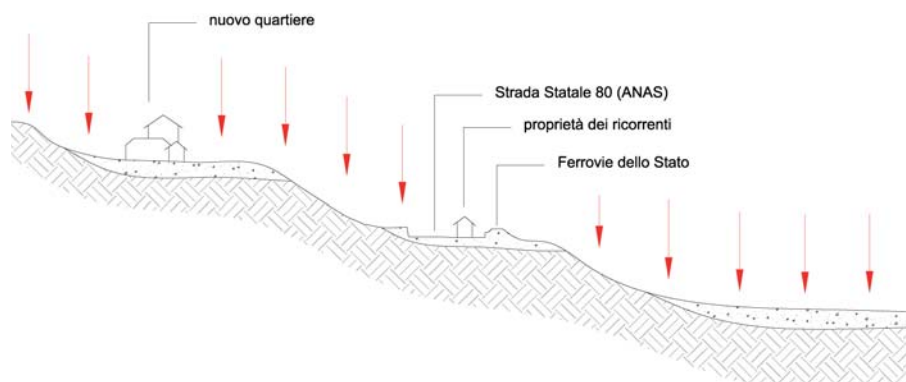
Figura 7 – Sezione stratigrafica schematica con la tipica morfologia a terrazzi fluviali e l'individuazione di alcuni elementi strategici per la comprensione dell'evoluzione del dissesto.

Il fenomeno fu infine amplificato da due fattori concomitanti: l'aumento di pendenza dei terreni immediatamente a ridosso della S.S. 80 (Figg. 7 e 8) e l'arrivo di una massa d'acqua, non controllata, dal quartiere sovrastante la quale, identificabile in molte centinaia di metri cubi (considerando la parte comunque captata dai sistemi di smaltimento – dati calcolati ma omessi per semplicità illustrativa), esercitò un "effetto ariete" sul fosso che attraversa tali terreni e, trascinando, un "effetto aratro" su quest'ultimi.

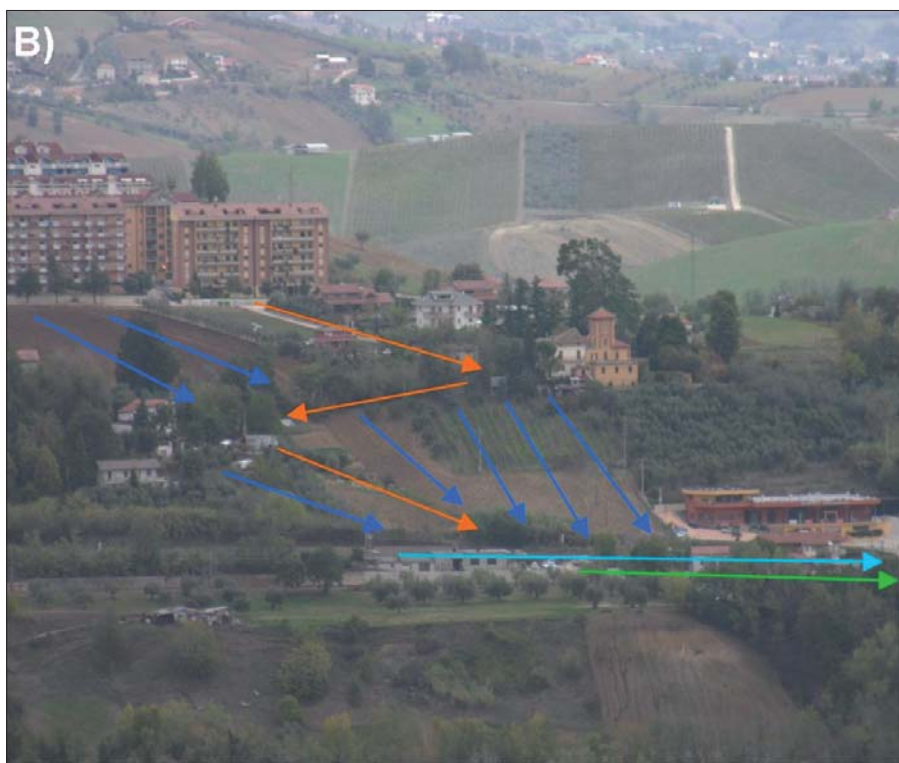
Figura 8 – a) planimetria con la ricostruzione dei flussi idrici del 9 settembre 2003; in rosso e giallo sono indicate le acque di pertinenza del nuovo quartiere di Teramo est; in blu, in ciano e in verde rispettivamente le acque di pertinenza di terreni privati, dell'ANAS e delle Ferrovie dello Stato; b) vista panoramica dell'area con la direzione dei flussi idrici.

Una corretta comprensione degli eventi del 9 settembre 2009 può ora essere ottenuta con l'analisi della carta dei flussi idrici (Fig. 8a) e con la Fig. 8b che rappresenta una vista panoramica che ben riassume le caratteristiche generali dell'area: un modello la cui costruzione rappresenta la sintesi delle conoscenze morfologiche e morfometriche dell'area, l'individuazione di alcuni segni ancora ben visibili su alcuni edifici e muri di soste-

gno, il tracciamento dell'andamento plano-altimetrico dei sistemi pubblici di raccolta e smaltimento delle acque meteoriche ed infine di alcune testimonianze raccolte. Quindi, dalla banale lettura della Fig. 8 emerge chiaramente che il problema ha avuto inizio proprio dal nuovo quartiere sito nella periferia est del comune di Teramo, laddove i sistemi pubblici di raccolta e smaltimento delle acque meteoriche (frecce gialle e rosse) sono successivamente risultati sottodimensionati (da analisi condotte da ingegneri idraulici) fornendo in tal modo una prima spiegazione del fenomeno occorso.

In realtà, integrando gli elementi emersi dall'analisi dei dati pluviometrici con la verifica del sistema fognario, risulta un dato contrastante dal momento che il giorno 9 settembre 2003 il valore limite di quest'ultimo non fu mai raggiunto inducendo a esplorare ulteriori strade. La verità è infine emersa durante il periodo di studi, grazie ad un temporale estivo di breve durata (12 settembre 2007) seguito da una pioggia fine e persistente capace di mettere in crisi il sistema fognario del quartiere in oggetto, con le acque che, influenzate dalla locale topografia modificata dall'impatto antropico, sono state incanalate da una strada comunale la quale, seguendo la condizione di massima pendenza nel tratto iniziale, ha infine condotto verso le sottostanti strada statale e linea ferroviaria (Fig. 8a, frecce ciano e verde) fino a raggiungere le proprietà dei privati danneggiati dall'evento.

Sintetizzando tutti gli elementi emersi finora, ed integrando la lettura delle Figg. 8 e 9, emerge che il giorno 9 settembre 2003 le acque riuscirono a by-passare i sistemi di raccolta venendo incanalate verso la strada comunale e provocando nel contempo i primi danni alle abitazioni visibili nella Fig. 9 in basso. Successivamente a tale tratto la strada in questione subisce un repentino aumento di pendenza, che si tradusse in un incremento della velocità delle acque e, conseguenzialmente, del loro potere erosivo. Infine, nel tratto terminale della strada è stato rilevato un tombino stradale che, tanto il 12 settembre 2007 quanto il 9 settembre 2003, captò gran parte delle acque deviandole verso un fosso a cielo aperto il quale, attraversando terreni coltivati, conduce infine a scaricare le acque nella sottostante S.S. 80 (freccia ciano) e, da essa, nella linea ferroviaria (freccia verde). In questo modo le acque, dotate di elevata energia cinetica ed incanalate, raggiunsero le proprietà dei privati trasportando fango e

Resta, però, ancora un elemento da aggiungere: i terreni posti sulla collina nello spazio compreso tra il quartiere in oggetto e la sottostante strada statale i quali, come indicato nella Fig. 8 dalle frecce blu, alimentarono il flusso delle acque stante l'assenza di copertura vegetale in relazione all'aratura appena conclusa.

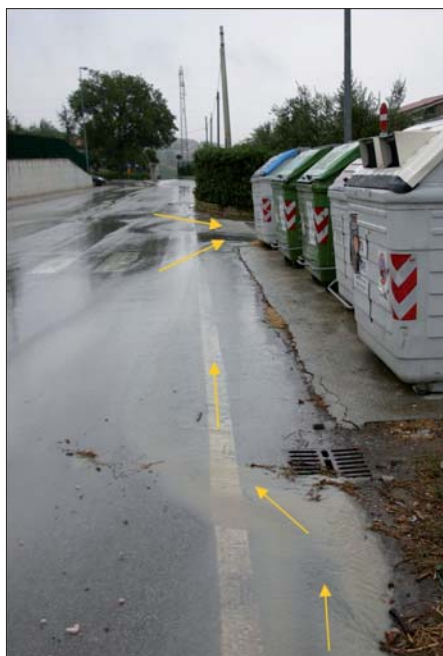
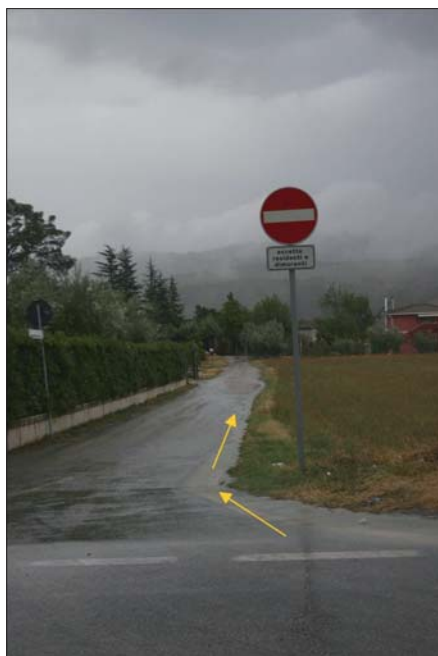
Figura 9 – Direzione dei flussi idrici sfuggiti ai sistemi di smaltimento delle acque meteoriche ed incanalate in una strada comunale che ricalca la condizione di massima pendenza.

La causa? La scarsa manutenzione del sistema di smaltimento pubblico, come chiaramente visibile nella Fig. 9 che mostra il superamento di un tombino e la deviazione delle acque, derivanti da una pioggia di modesta entità, verso la strada comunale citata.

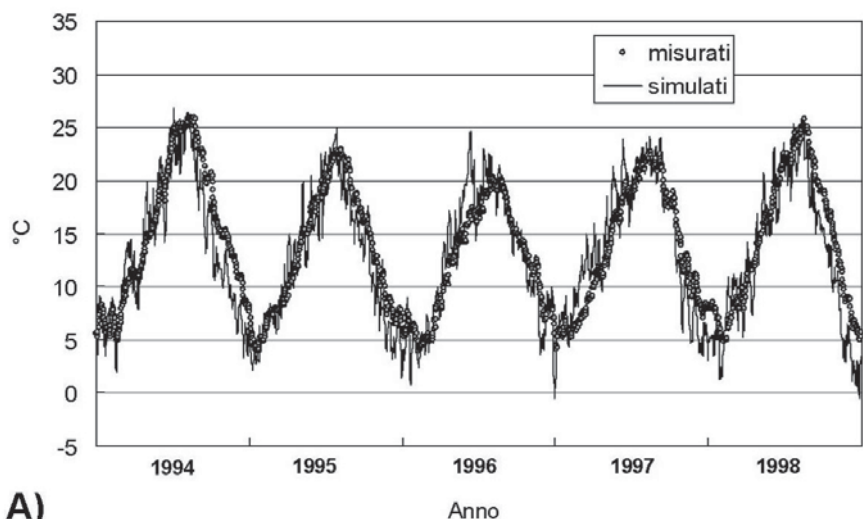
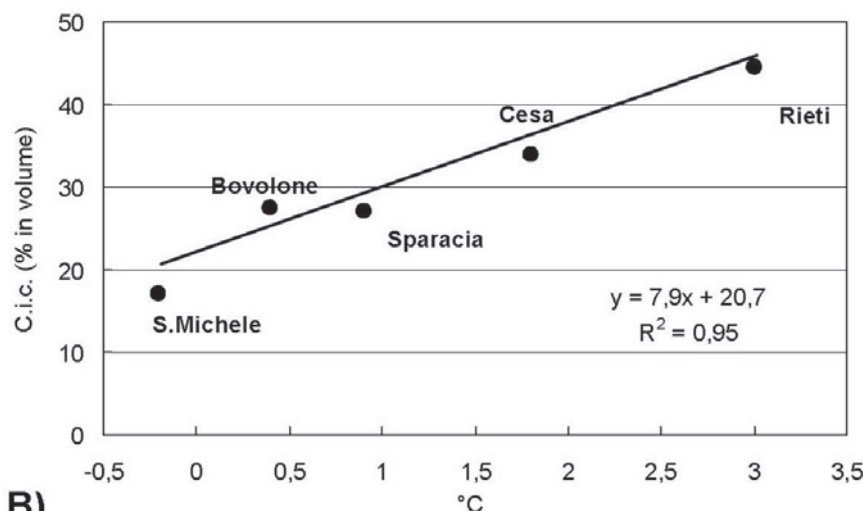
Figura 10 – A) andamento ciclico della temperatura del suolo misurata a 50 centimetri di profondità; B) relazione tra la capacità idrica di campo del suolo e la differenza tra le medie annuali della temperatura dell'aria e del suolo misurata a 50 centimetri di profondità (da: Costantini *et al.*, 1999).

Il problema, pur nella sua apparente banalità, è stato affrontato rigorosamente da Costantini *et al.* (1999), come illustrato nella Fig. 10A relativa al regime termico del suolo

ricostruito in alcune stazioni sperimentali del centro Italia, i cui risultati hanno mostrato un andamento ciclico annuale della temperatura con valori prossimi a quella dell'aria; non solo: dallo stesso è anche emersa una concomitante oscillazione della capacità idrica di campo dei terreni che diventano, almeno nei primi decimetri, forti consumatori di acqua. In definitiva, ciò che emerge da tale studio è che la temperatura dell'aria e quella del suolo a 50 centimetri di profondità non variano sensibilmente, con una differenza che risulta contenuta in una forbice piuttosto ristretta con variazioni massime registrate prossime ad 1.6°C; nel contempo, a tale variazione corrisponde una diminuzione della capacità idrica di campo di ben 12 punti percentuali (Di Francesco R., 2008), capace da sola di spiegare gli effetti derivanti dall'interazione tra il regime termico dell'aria e quello del suolo (Fig. 10B). Quindi, nel 2003, pur con un regime termico del suolo normale rappresentabile da una sinusoide (o da una cosinusoide) del tipo mostrata nella Fig. 10A, i terreni dell'ambiente collinare descritto si presentarono a fine estate poveri di acqua,
