XXIII CONVEGNO NAZIONALE  
DI GEOTECNICA

PREVISIONE E CONTROLLO  
DEL COMPORTAMENTO  
DELLE OPERE

# ANALISI RETROSPETTIVA DEGLI INTERVENTI SULLA GRANDE FRANA DI VALDERCHIA, GUBBIO (PG).

Di Francesco R., Siena M.

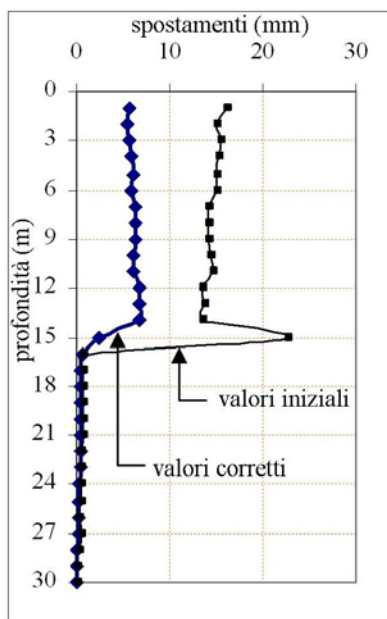
Figura 6. Sommatoria spostamenti dell'inclinometro I-6; confronto tra dati iniziali e valori corretti.

1) gli spostamenti forniti dall'inclinometro I-6 risultano dell'ordine dei 10 mm, da confrontare con il valore iniziale di 16.1 mm (figura 6), estinguendosi alla profondità di 16 m; inoltre l'orientamento del vettore risultante appare essere congruo con il campo di spostamenti della frana di Valderchia (figura 3);

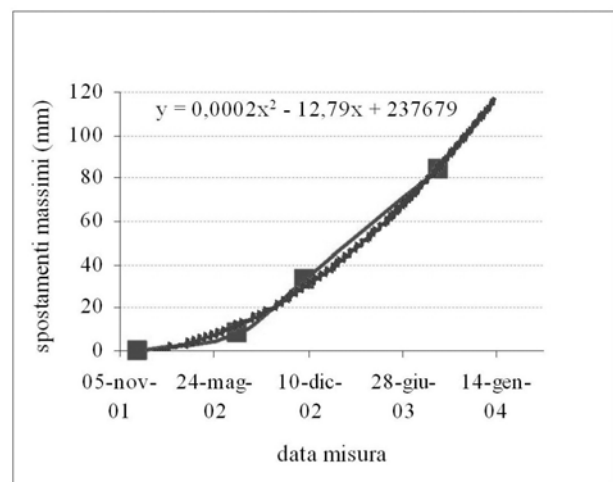
2) l'inclinometro I-10 mostra effettivamente spostamenti interessanti la porzione superiore del fronte di scavo della ex-miniera, ma con valori di 67 mm e cioè circa il 21% inferiore a quelli originari. Inoltre dall'estate del 2002 si assiste ad una improvvisa accelerazione, per raggiungere in breve tempo una velocità di spostamento costante che ha condotto nell'inverno del 2004 alla rottura del tubo (figura 7).

Figura 7. Velocità di deformazione della testa dell'inclinometro I-10 e relativa curva di proiezione dati, ricostruite utilizzando i dati originari e non corretti.

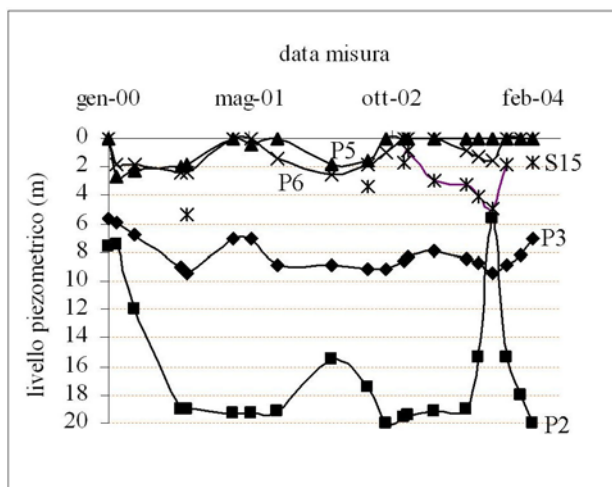
compressione può essere ottenuta se tali dati vengono confrontati con i valori misurati in P5 e P6: da un minimo depressionario di -2.6÷-2.7 m alla totale risalita della falda fino al piano di campagna (figura 8).

Figura 8. Livelli piezometrici monitorati nel periodo inverno 2000 ed inverno 2004.

- la depressione costituisce non solo la porzione superiore del corpo di frana, notoriamente in prevalente stato di trazione, ma anche la zona di ricarica naturale della complessa idrodinamica di falda;
- è probabile, come d'altronde è già stato rilevato nel passato, che il sistema di drenaggio subisca condizioni di temporanea inefficienza, come dimostrato dal picco positivo della curva di P2 in corrispondenza di picchi negativi di P6 ed S15 (figura 8);
- la falda non è lateralmente continua, ma è sostituita da linee preferenziali di drenaggio ubicate a diverse quote all'interno del corpo di frana.

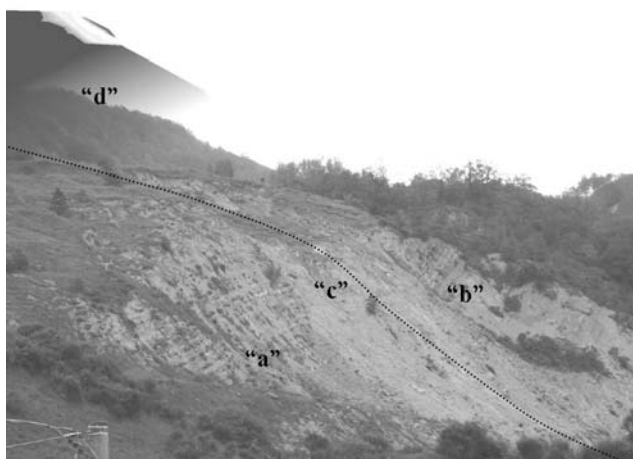
La spiegazione della differenza è insita nella lettura della figura 9, nella quale sono chiaramente visibili strati rocciosi variamente inclinati ("a" e "b"), nonché la frana rotazionale interposta tra di essi ("c"). Ciò implica che la struttura geologica di tale settore debba configurarsi come una zona di taglio diffuso (sintetizzata dalla linea tratteggiata) capace di dislocare gli strati rocciosi e di influenzare l'evoluzione morfologica in funzione delle modifiche degli stati tensionali nel tempo dovuti alla rimozione delle masse rocciose.

Figura 9. Vista generale del fronte di scavo: “a” strati inclinati; “b”: strati molto inclinati; “c”: frana rotazionale; “d”: modello numerico ad elementi finiti. Il tratteggio indica una zona di taglio tettonico.
