XXII CONVEGNO NAZIONALE
DI GEOTECNICA

VALUTAZIONE DELLE CONDIZIONI
DI SICUREZZA E ADEGUAMENTO
DELLE OPERE ESISTENTI

IL CONTRIBUTO DELLA GEOTECNICA NELLA COMPrensIONE DEI DISSESTI STORICI DELL'ABITATO DI CAMPLI (TE).

Di Francesco R., Siena M., Tiberii M.G.
GEO&GEO Instruments, Teramo (TE)

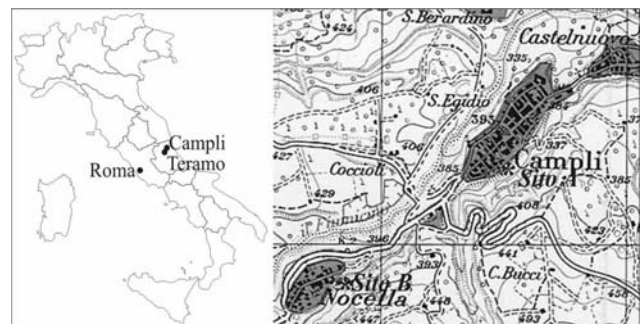
Figura 1. Indicazione della zona esaminata e ubicazione dei siti studiati.

consolidamento dell'abitato. In particolare, considerata la complessità e l'articolazione dei contatti alluvioni-substrato, viene analizzato il comportamento di 2 siti ritenuti interessanti: "sito A", consolidamento del versante eseguito dal Genio Civile di Teramo nel 1954 (località Campli), storicamente interessato da dissesti idrogeologici (figg. 1 e 3); sito "B" (fig. 1), relativo all'analisi delle condizioni di stabilità di una scarpata sita in località Nocella, di origine fluviale a parete subverticale, con altezza di circa 60 m, caratterizzata anch'essa da franosità storica.

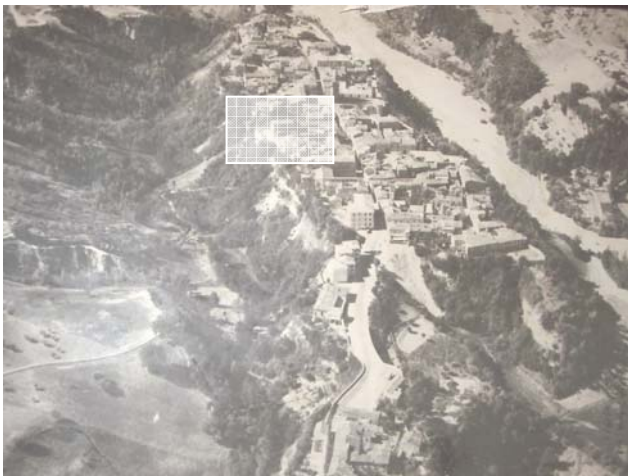
Figura 3. Vista aerea dell'abitato di Campli nel dopoguerra (per gentile concessione del Comune di Campli). Il riquadro indica il sito A, storicamente noto essere soggetto a dissesti e crolli.

Riguarda parte di una scarpata, che delimita il settore meridionale dell'abitato di Campi (fig. 3), attualmente soggetta a vincolo idrogeologico e caratterizzata da condizioni di elevata acclività, sulla quale risulta ubicata l'antica Chiesa della Misericordia interessata da un diffuso quadro fessurativo convergente con le deformazioni della scarpata stessa. L'ultima opera di sostegno di tale scarpata è stata eseguita dal Genio Civile di Teramo nel 1954 mediante la realizzazione di una struttura di sostegno costituita da speroni in muratura, fondati su blocchi di calcestruzzo, collegati da arcate a sesto ribassato e timpani in mattoni pieni, sviluppati su di un fronte di circa 80 m e per un'altezza di 14 metri. Il manufatto, seppur fondato nel substrato, non ha assolto alla funzione di prevenzione e bonifica dei fenomeni franosi: segni evidenti sono le lesioni alla struttura dello stesso nonché all'abitato sovrastante. Nel periodo 1999-2001 tale struttura è stata consolidata nell'ambito di un ben più ampio progetto di recupero e riqualificazione del centro storico di Campi, tutt'ora in corso. Durante le fasi di studio propedeutiche alla progettazione esecutiva è stata scavata una trincea esplorativa in prossimità della sommità dell'opera di contenimento di cui alla

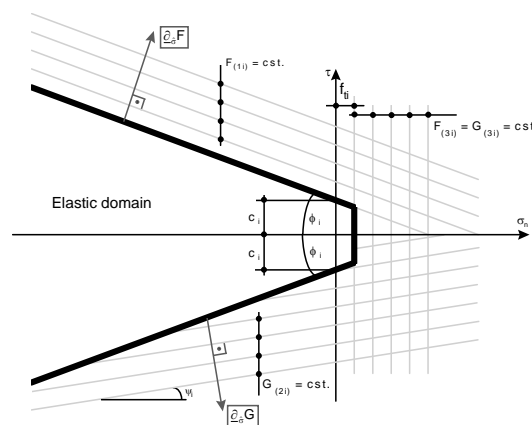
Figura 5. Modello Multilaminare per rocce stratificate (da ZACE, 2003).

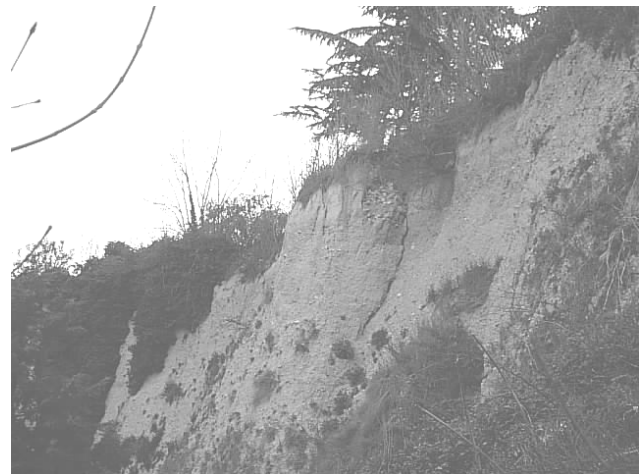
Figura 7. Fratture di trazione sulla scarpata bordante il settore meridionale della località Nocella (sito B).

Dall'analisi geomorfologica e dalle informazioni di carattere storico è emerso che la scarpata in questione subisce una regressione per "scatti", caratterizzata da fenomeni di crollo improvviso palesati dall'evoluzione di fratture di trazione (fig. 7).

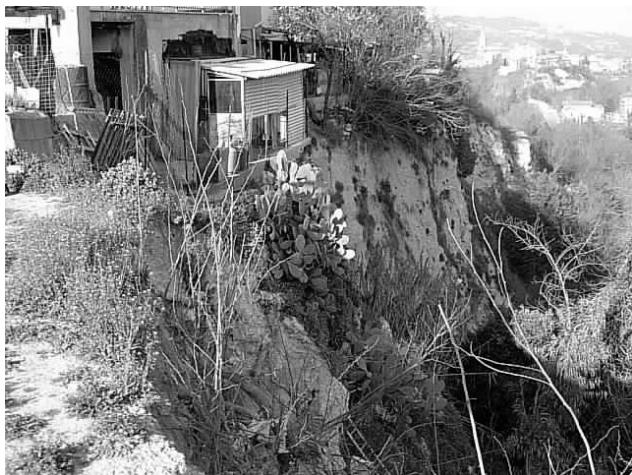
Figura 8. In primo piano il settore interessato da un crollo nel dicembre 2003, con regressione della scarpata di circa 2 metri.

La figura 8 mostra chiaramente come tale instabilità regressiva coinvolga progressivamente l'abitato della frazione della Nocella, laddove l'estensione topografica delle frane, e quindi l'arretramento delle scarpate, è funzione dell'elevata rigidità dei depositi alluvionali cementati e del sistema di fratturazione associato agli scarichi tensionali.
